# リモートセンシングとGISによる 農地の復興モニタリング

農学研究科  
米澤千夏

# 東日本大震災による津波被災農地

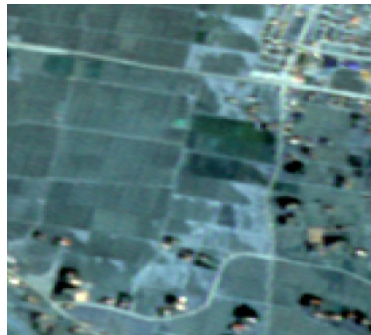
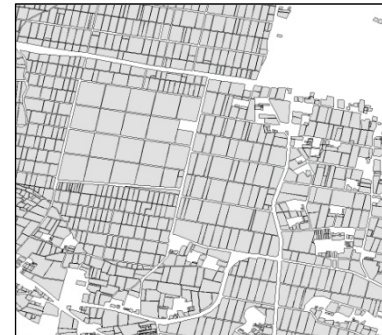
## 被害農地と復旧状況の空間分布の精密解析

人工衛星画像  
（中分解能画像）

GIS(圃場データ)

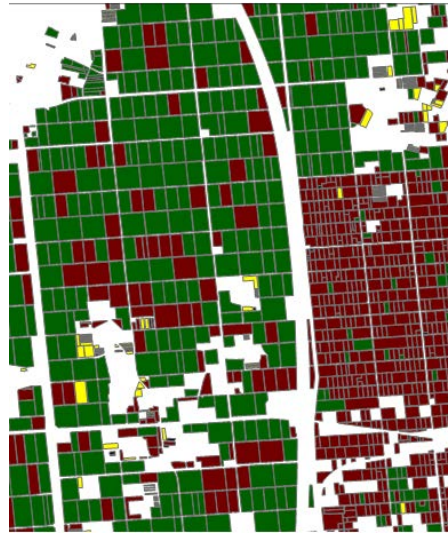
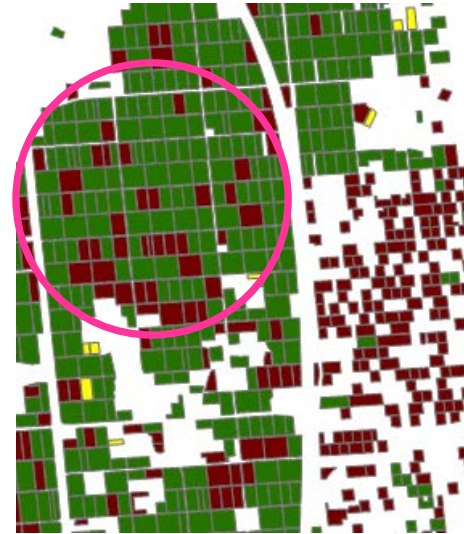
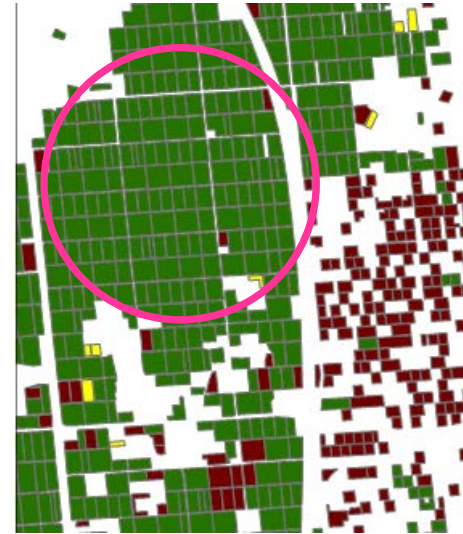
# 解析方法の改良

画像分類

圃場データの  
重ね合わせ

統計値による  
補正①

統計値による  
補正②

■ 耕作  
■ 非耕作
